PROGETTO ESECUTIVO

Riqualificazione energetica della SCUOLA MEDIA

Campagna termografica

12 Maggio 2017

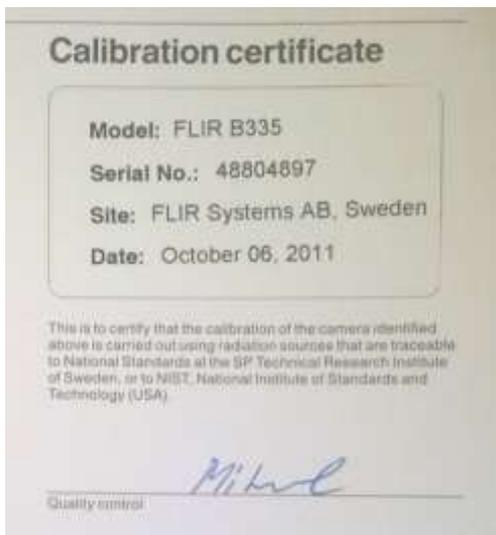
Termocamera FLIRB335 - Termocamera ad infrarossi con funzione Picture-in-Picture

- Sensibilità termica di 50 mK
- Risoluzione IR 320x240 pixel
- Fotocamera digitale da 3,1 Megapixel con illuminatore a LED
- Allarme isolamento e punto di rugiada
- FLIR Picture-in-Picture (PiP)
- Commenti di testo e vocali
- MeterLink™

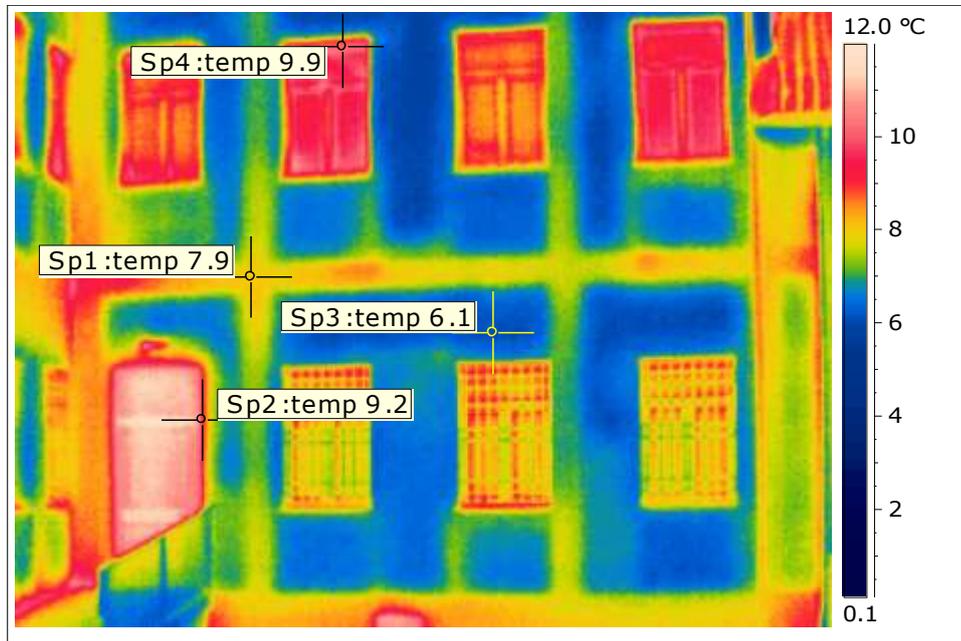
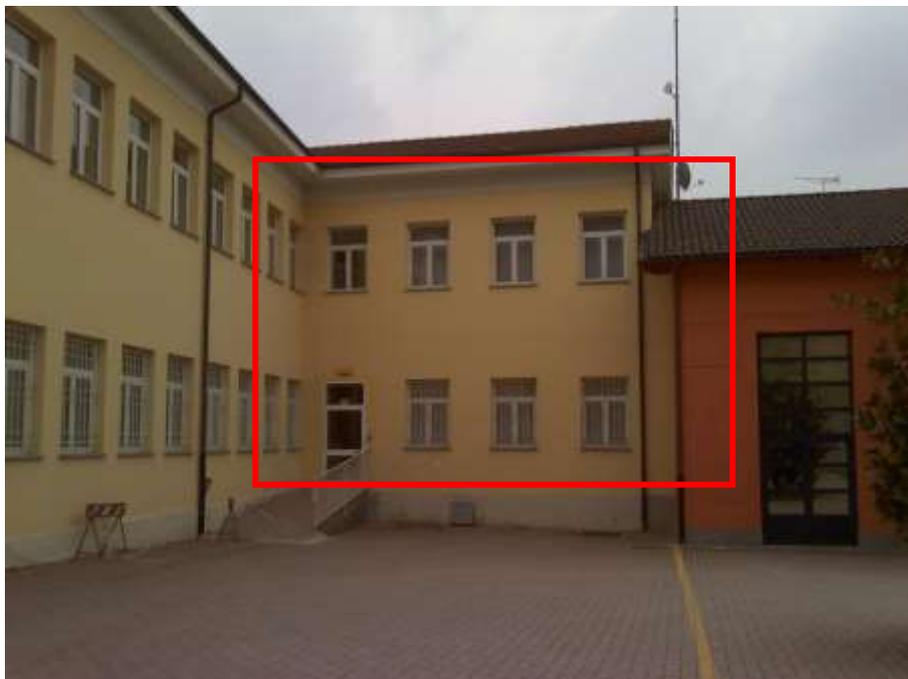
Immagine nel visibile riferita all'immagine all'infrarosso 1.

Immagine all'infrarosso 1 – Particolare degli infissi e della muratura con indicazione delle temperature rappresentative. Serramenti fortemente disperdenti. Evidente la soletta e la struttura disperdenti.

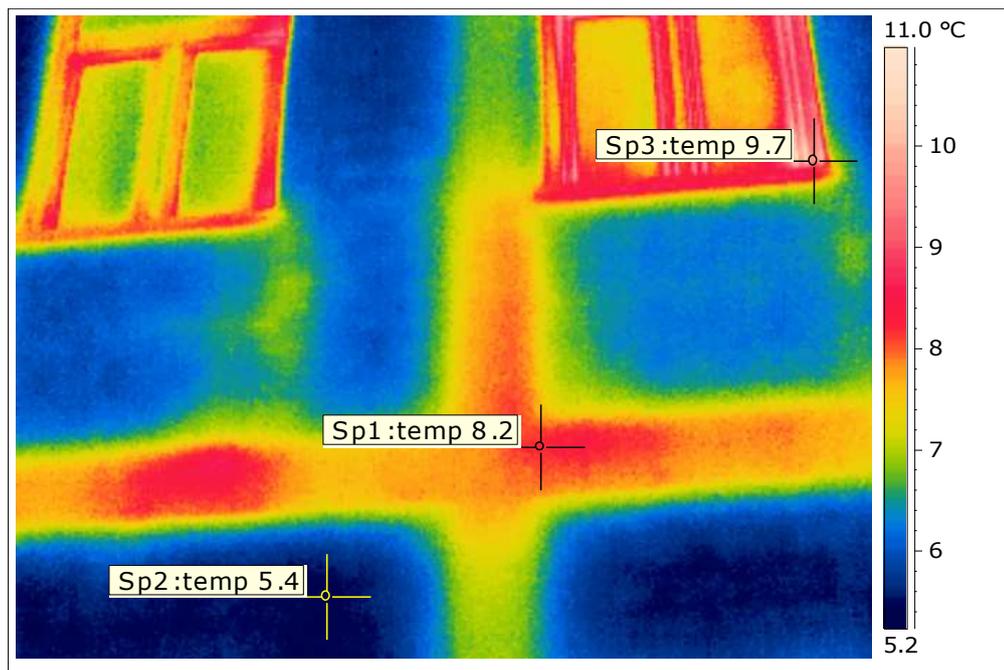
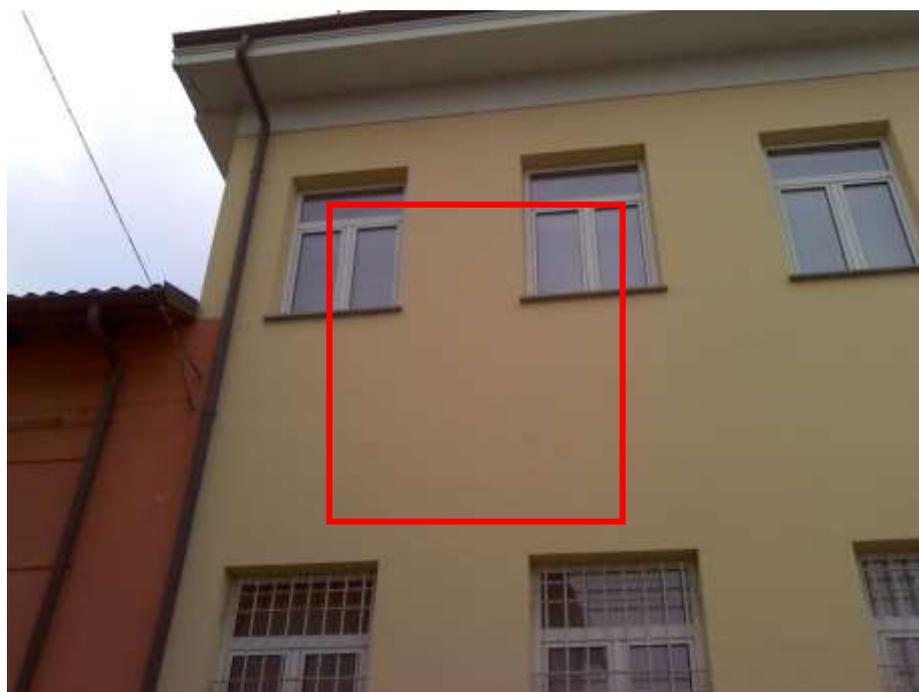
Immagine nel visibile riferita all'immagine all'infrarosso 2.

Immagine all'infrarosso 2 – Particolare degli infissi e della struttura muraria con indicazione delle temperature rappresentative. Serramenti, struttura e soletta fortemente disperdenti.

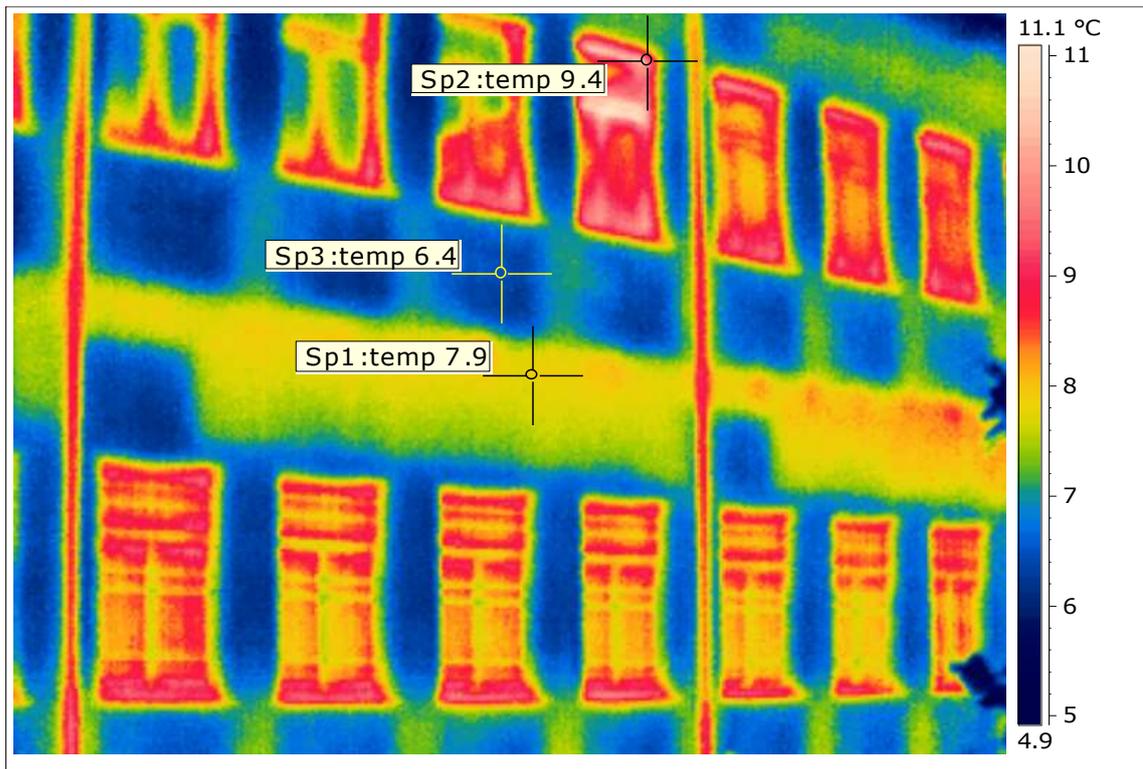
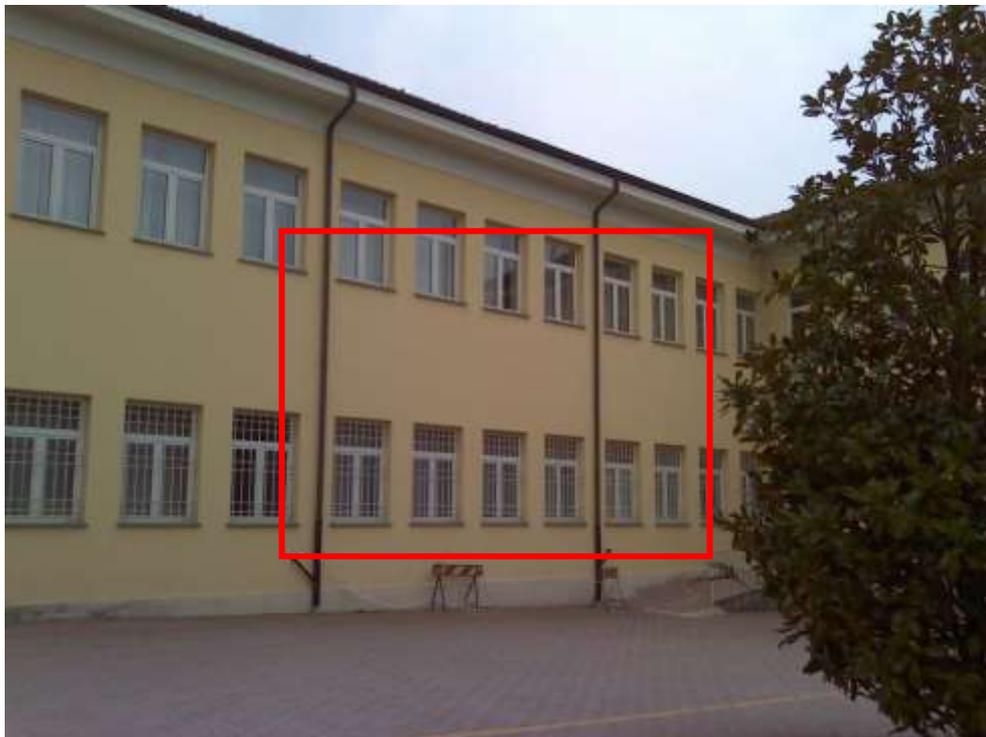
Immagine nel visibile riferita all'immagine all'infrarosso 3.

Immagine all'infrarosso 3 Particolare degli infissi e della struttura muraria con indicazione delle temperature rappresentative. Serramenti fortemente disperdenti. Evidenti ponti termici in corrispondenza della soletta.

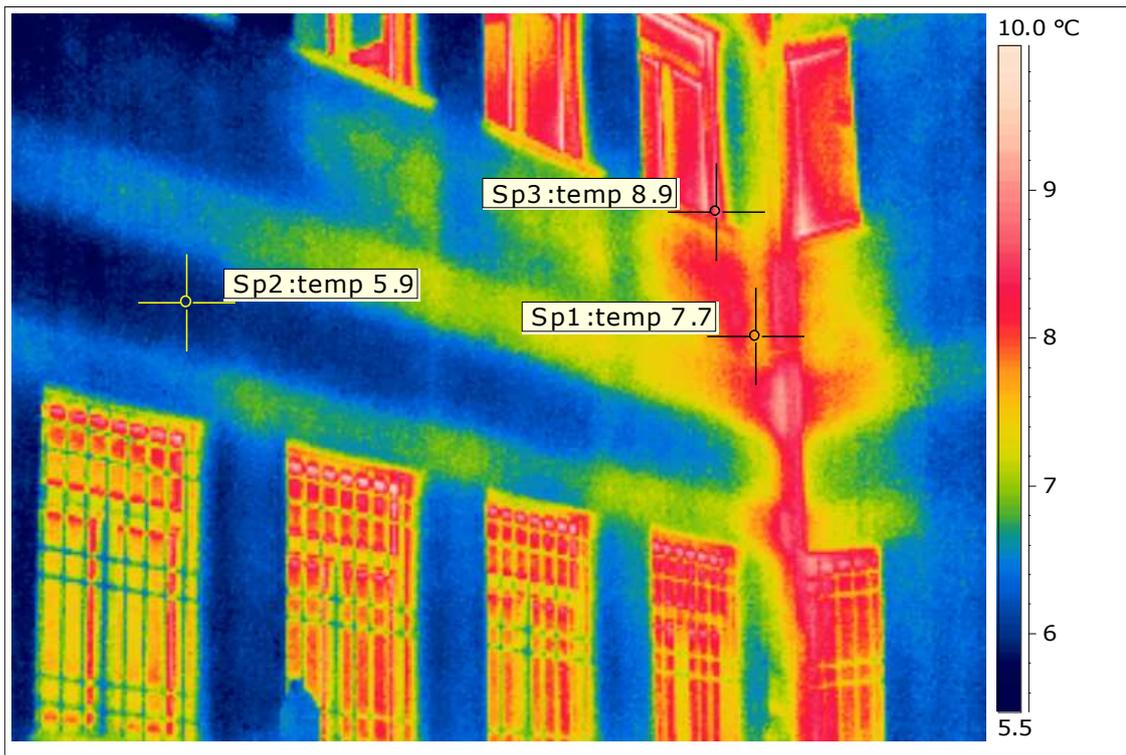
Immagine nel visibile riferita all'immagine all'infrarosso 4.

Immagine all'infrarosso 4 – Particolare degli infissi e della struttura muraria con indicazione delle temperature rappresentative. Serramenti fortemente disperdenti. I muri presentano una discontinuità di temperatura in corrispondenza di spigoli.

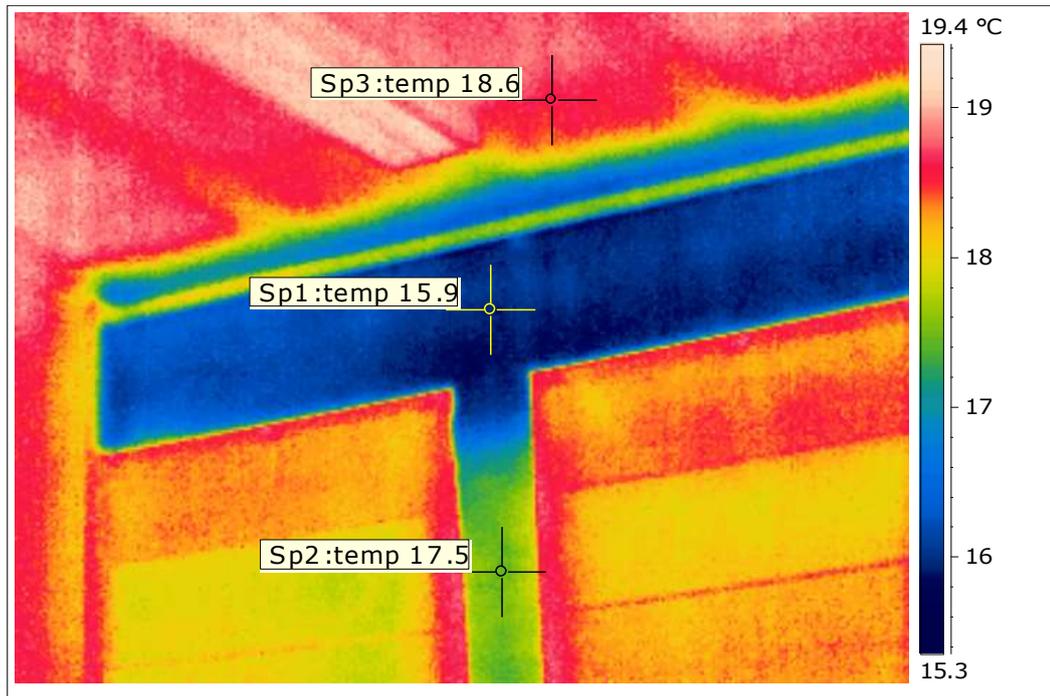
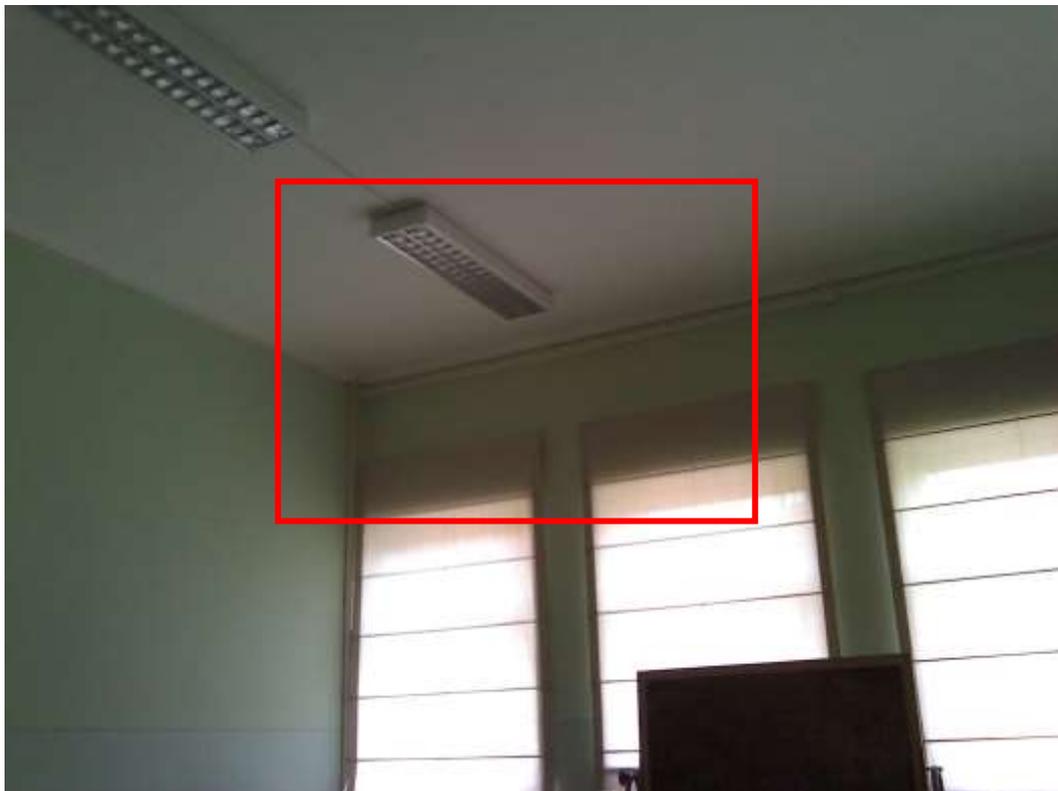
Immagine nel visibile riferita all'immagine all'infrarosso 5.

Immagine all'infrarosso 5 – Particolare della muratura, con indicazione delle temperature rappresentative. Evidenti ponti termici strutturali e forti discontinuità di temperatura.

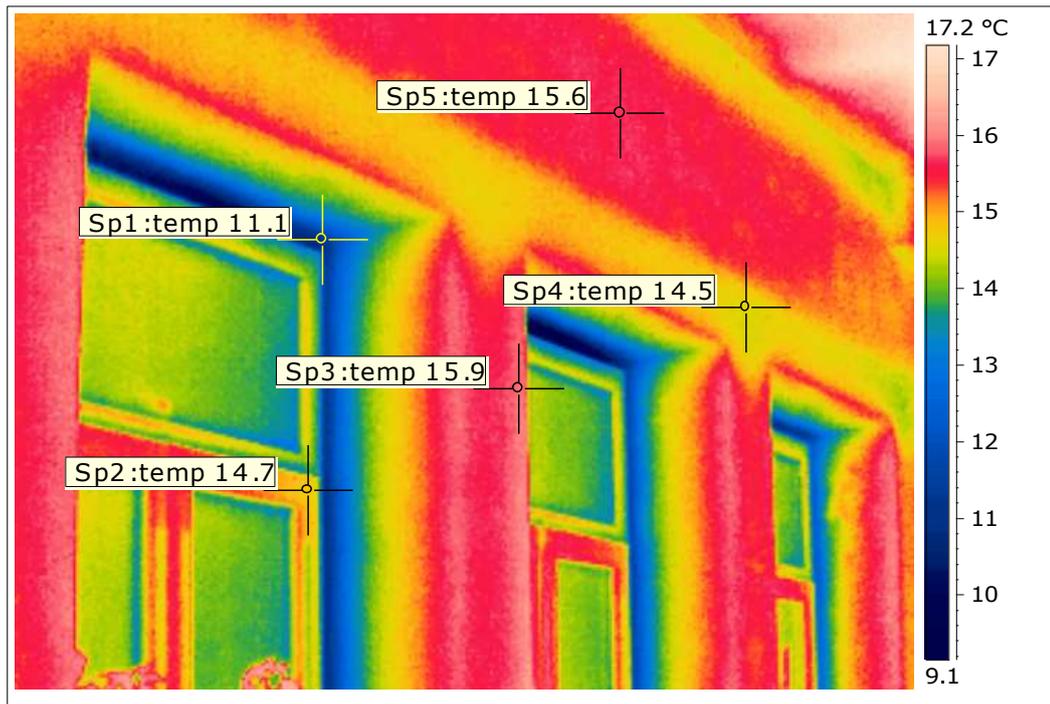
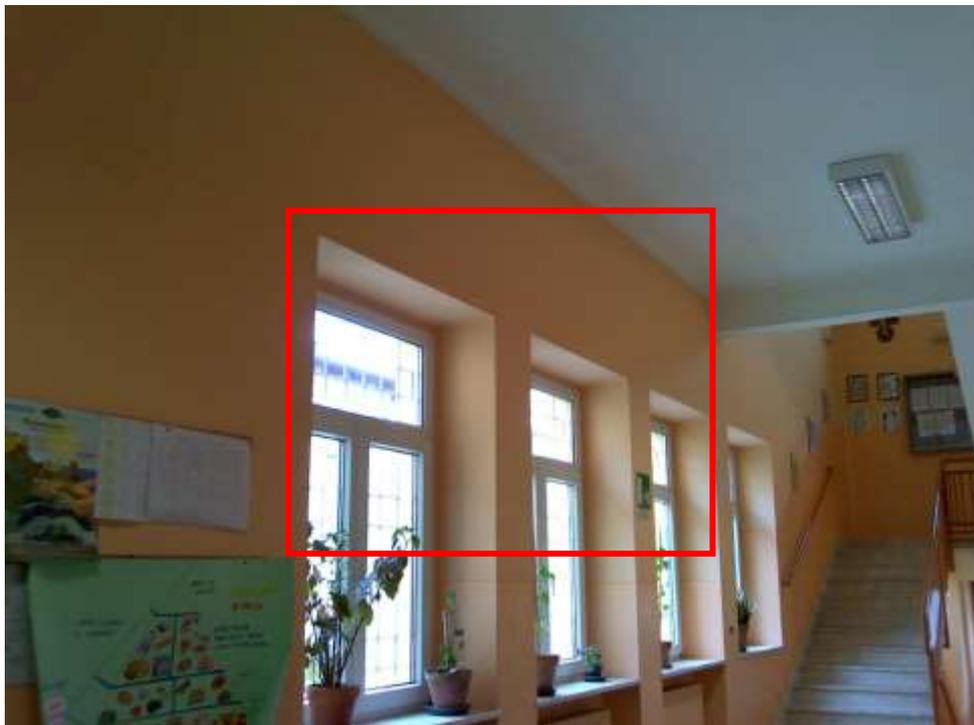
Immagine nel visibile riferita all'immagine all'infrarosso 6.

Immagine all'infrarosso 6 - Particolare degli infissi, con indicazione delle temperature rappresentative. Serramenti disperdenti. Evidenti ponti termici nei punti di discontinuità delle murature in corrispondenza delle finestre.

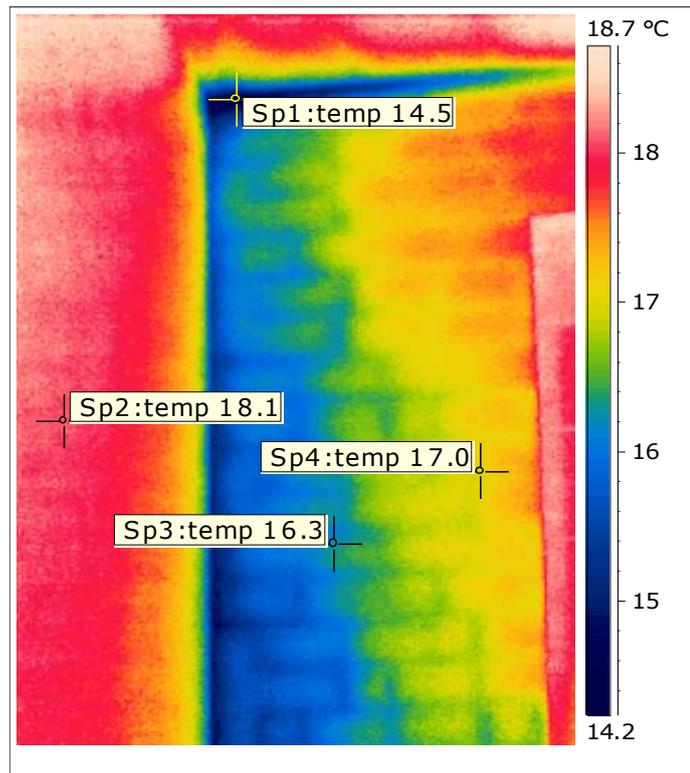
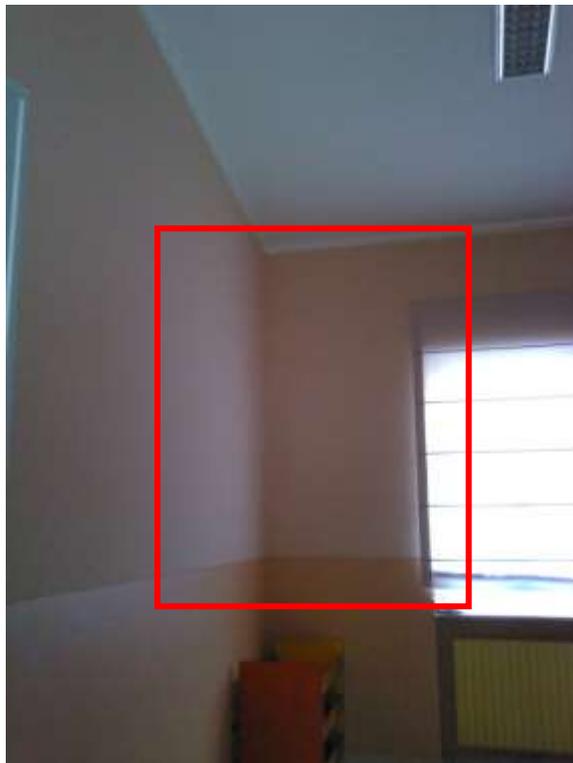
Immagine nel visibile riferita all'immagine all'infrarosso 7.

Immagine all'infrarosso 7 – Particolare delle murature con indicazione delle temperature rappresentative. Evidenti ponti termici in corrispondenza degli spigoli verso l'esterno. I muri presentano una forte discontinuità di temperatura.

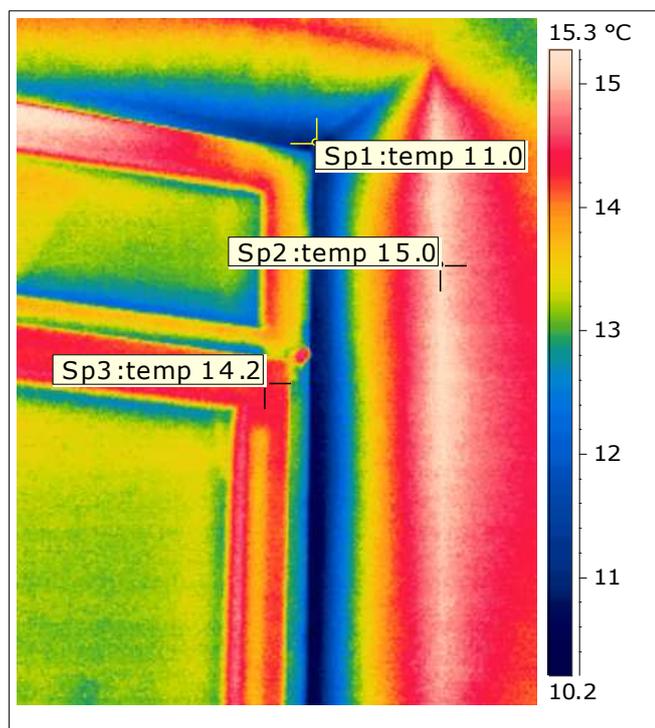
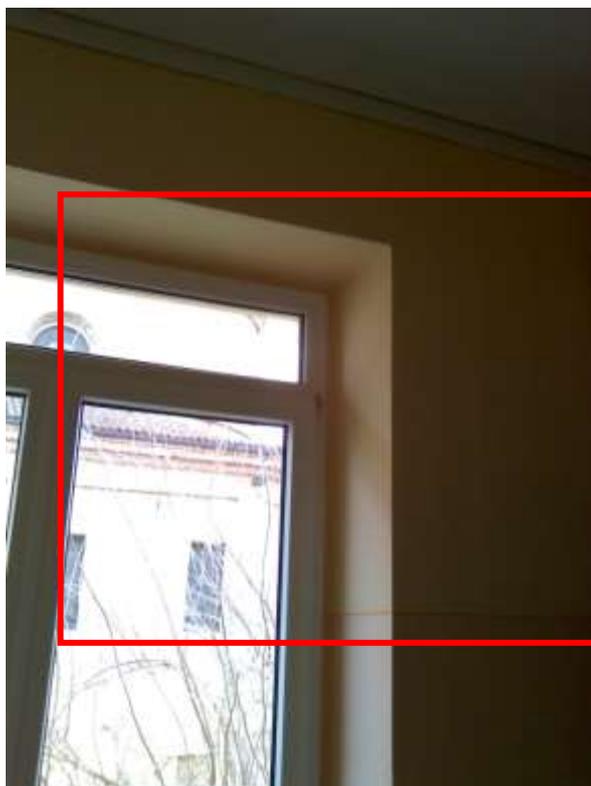
Immagine nel visibile riferita all'immagine all'infrarosso 8.

Immagine all'infrarosso 8 – Particolare degli infissi, con indicazione delle temperature rappresentative. Serramenti disperdenti, in evidenza i ponti termici nei punti di discontinuità delle murature in corrispondenza delle finestre.

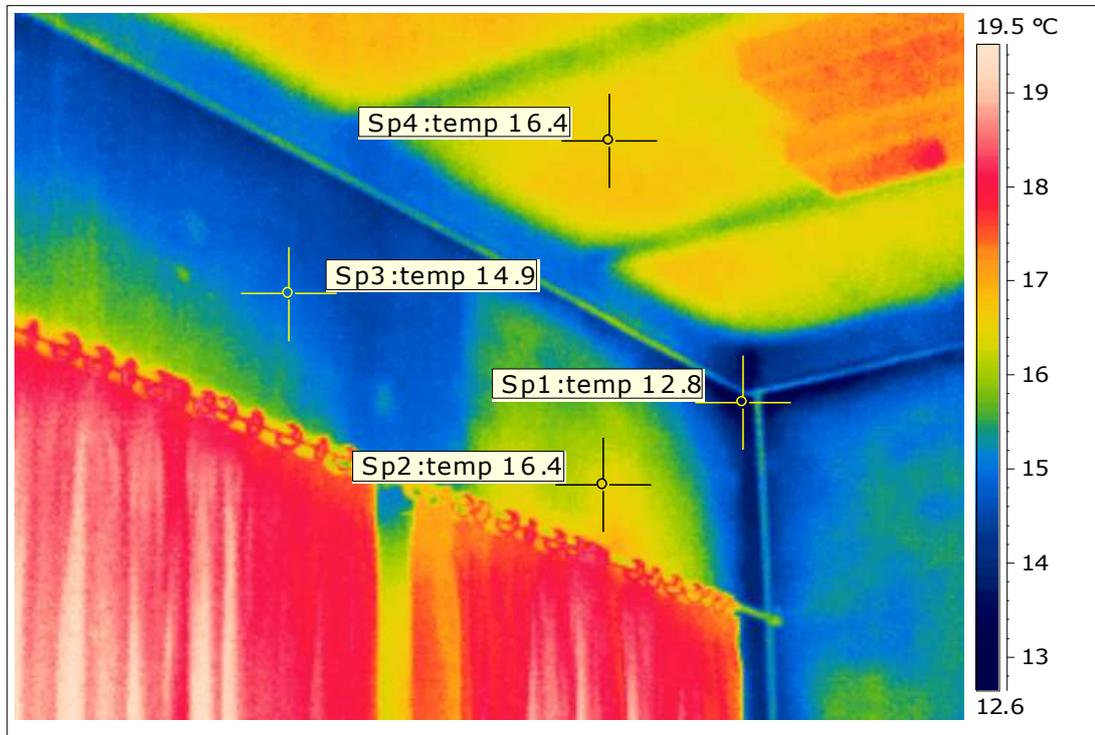
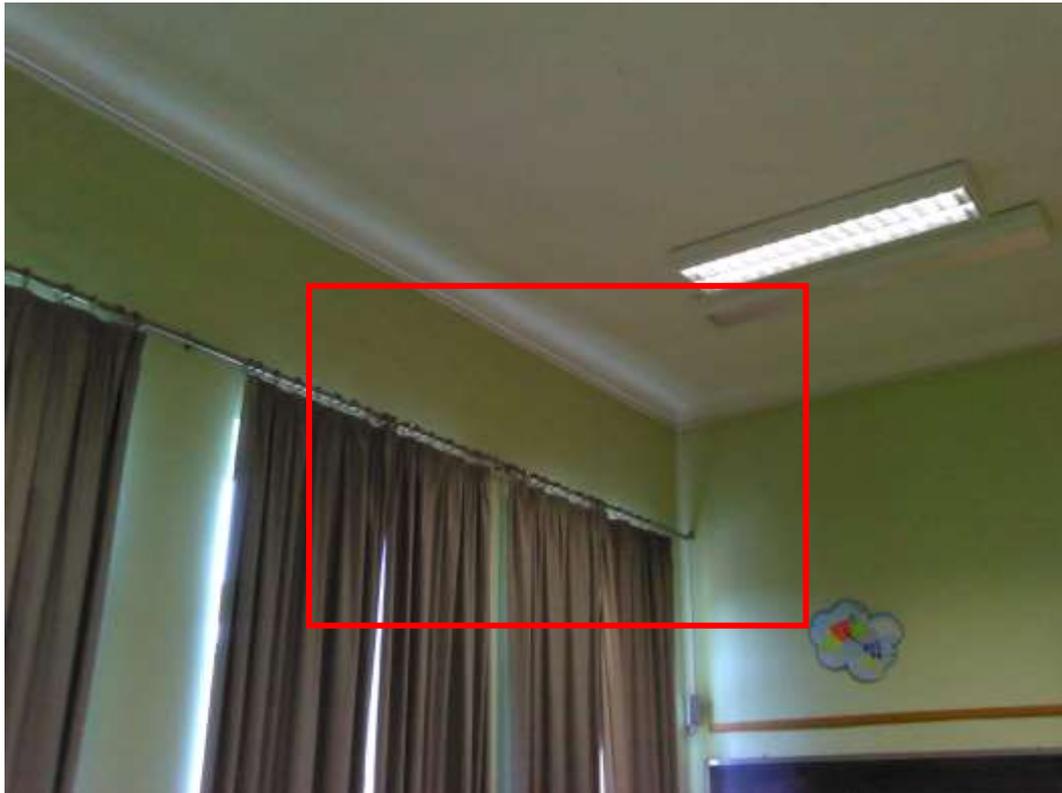
Immagine nel visibile riferita all'immagine all'infrarosso 9.

Immagine all'infrarosso 9 – Particolare della muratura, con indicazione delle temperature rappresentative. Evidenti ponti termici in corrispondenza alla struttura e forti discontinuità di temperatura nei muri.

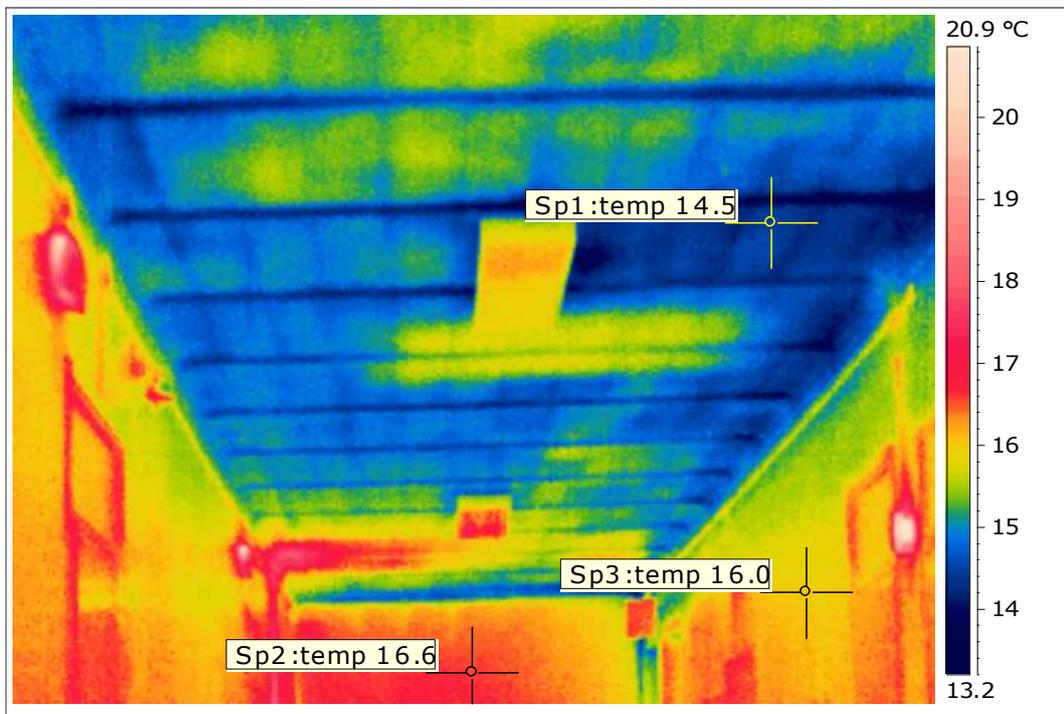
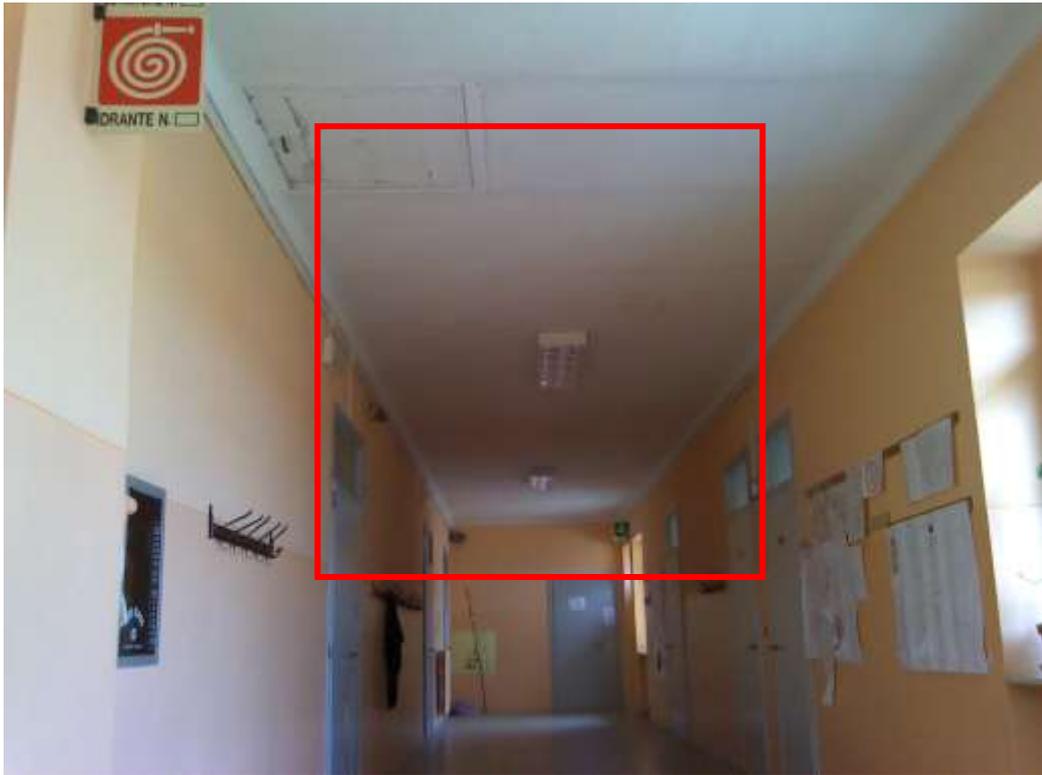
Immagine nel visibile riferita all'immagine all'infrarosso 10.

Immagine all'infrarosso 10 - Particolare della muratura, con indicazione delle temperature rappresentative. Dispersione del soffitto verso il sottotetto non riscaldato.

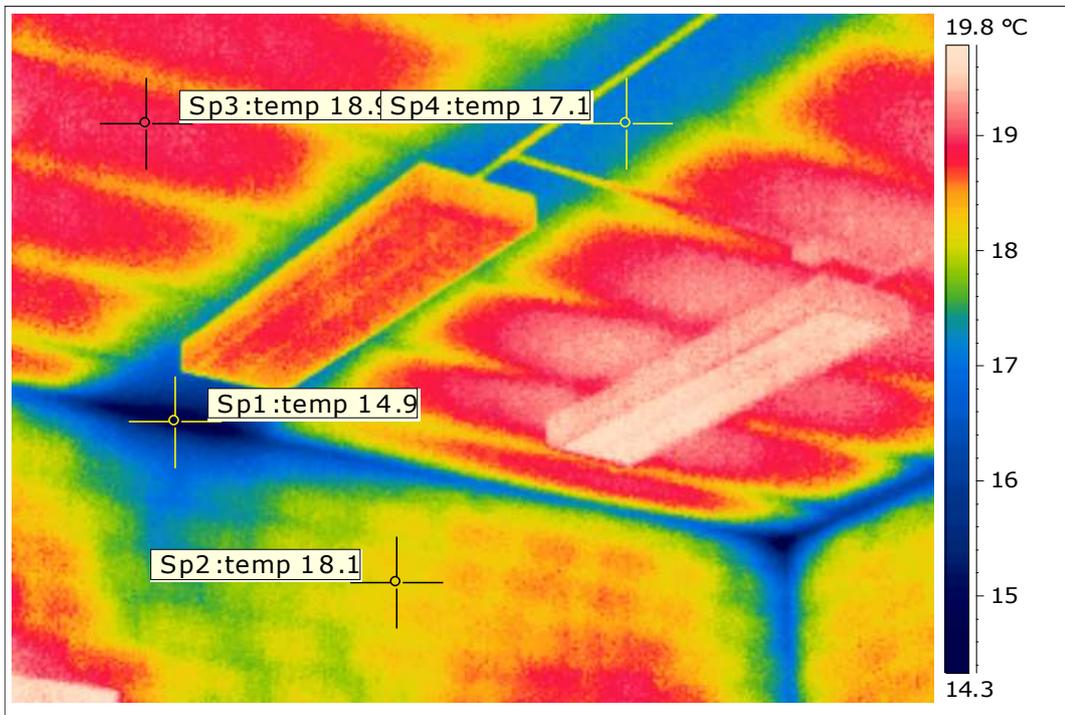
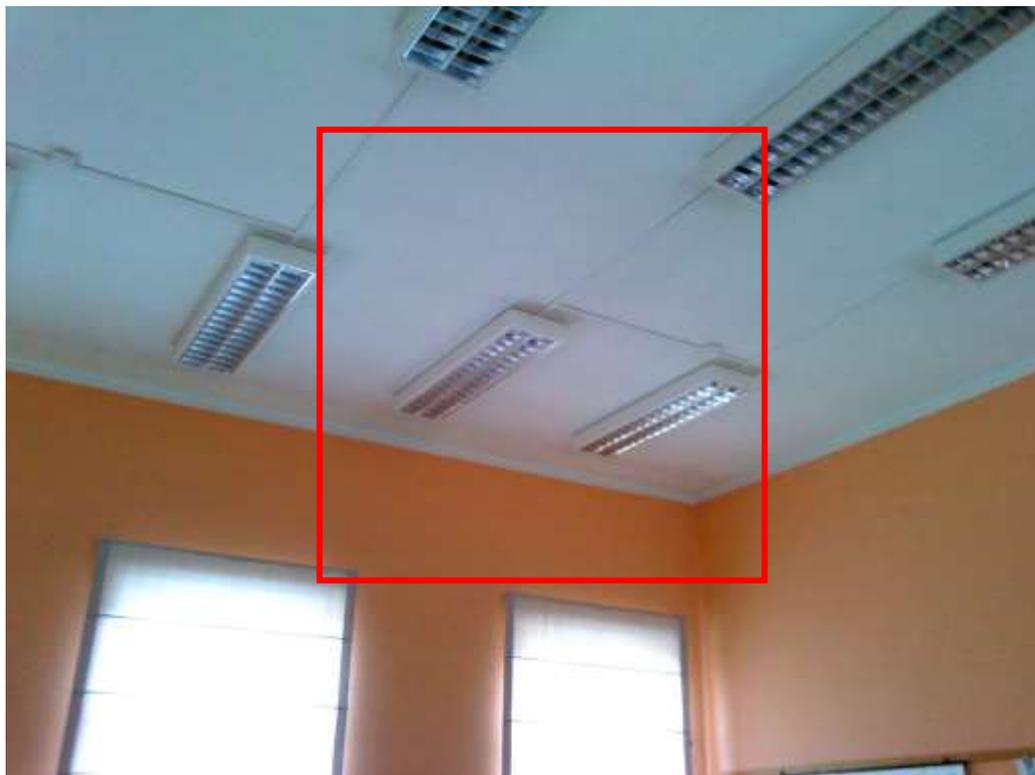
Immagine nel visibile riferita all'immagine all'infrarosso 11.

Immagine all'infrarosso 11 – Particolare della struttura muraria con indicazione delle temperature rappresentative. Evidenti dispersioni dalle pareti e nei punti di incontro tra le strutture.

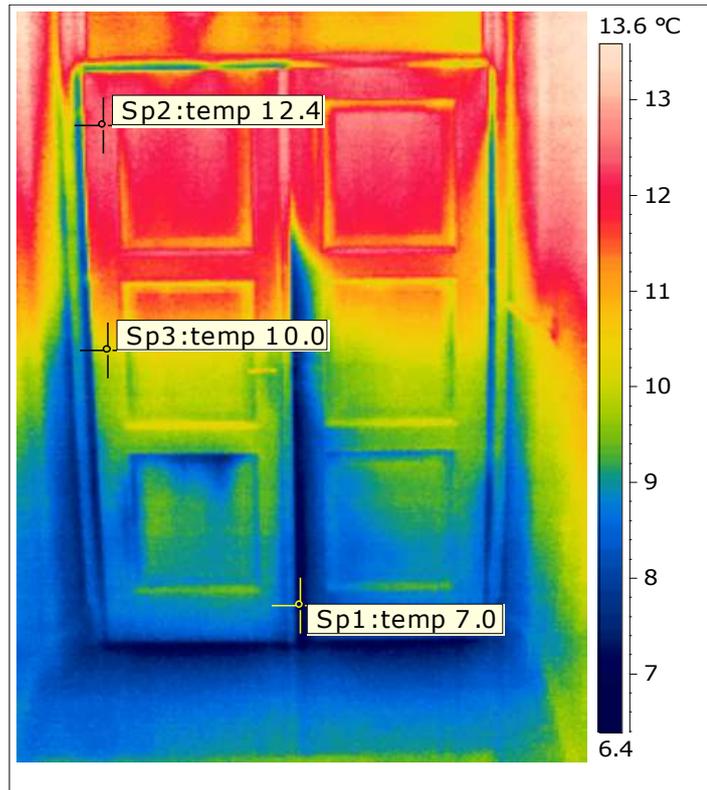
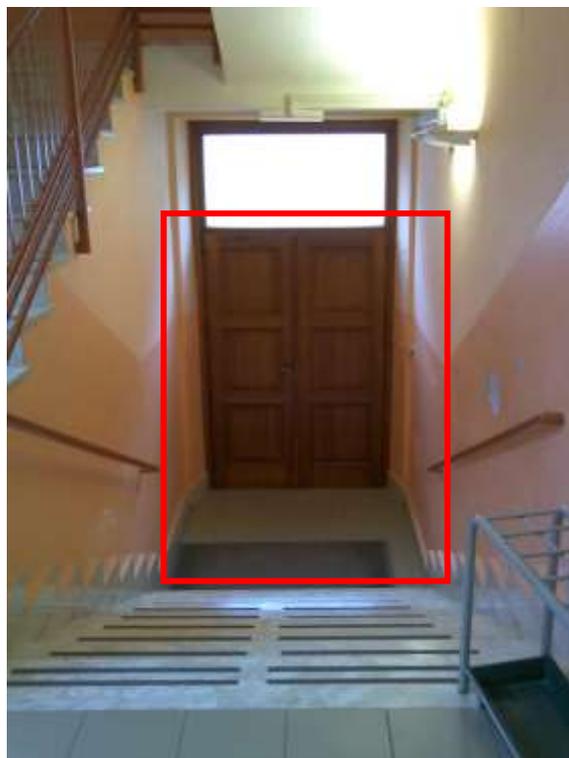
Immagine nel visibile riferita all'immagine all'infrarosso 12.

Immagine all'infrarosso 12 – Particolare degli infissi, con indicazione delle temperature rappresentative. Serramenti disperdenti, in evidenza i ponti termici nei punti di discontinuità delle murature in corrispondenza delle finestre.

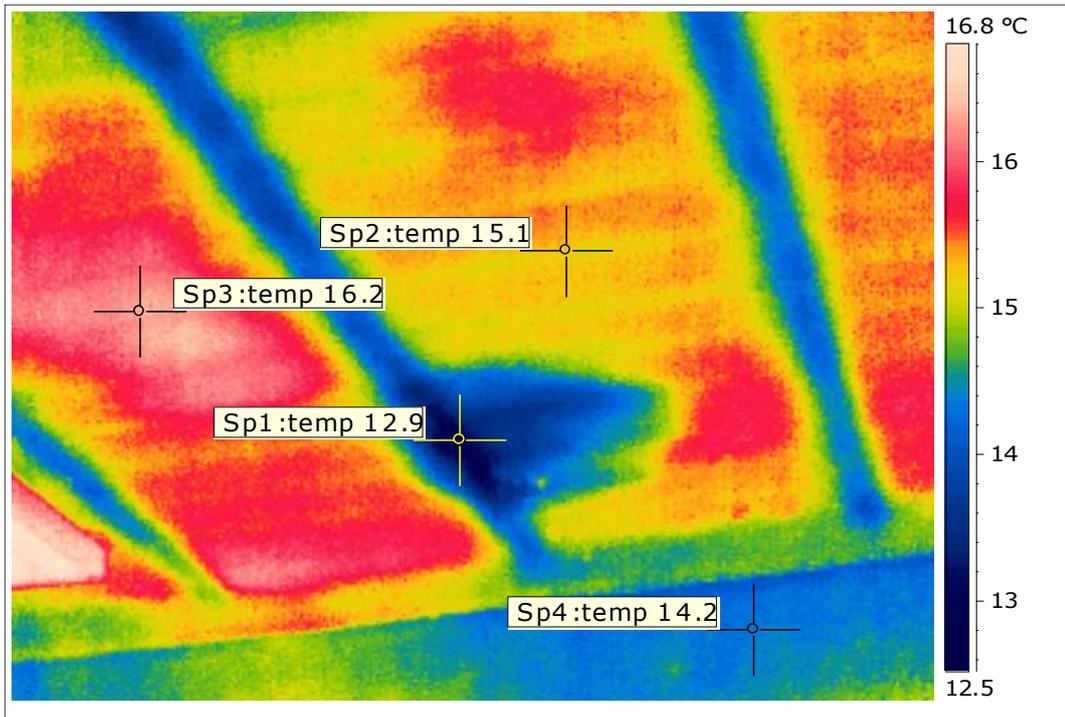
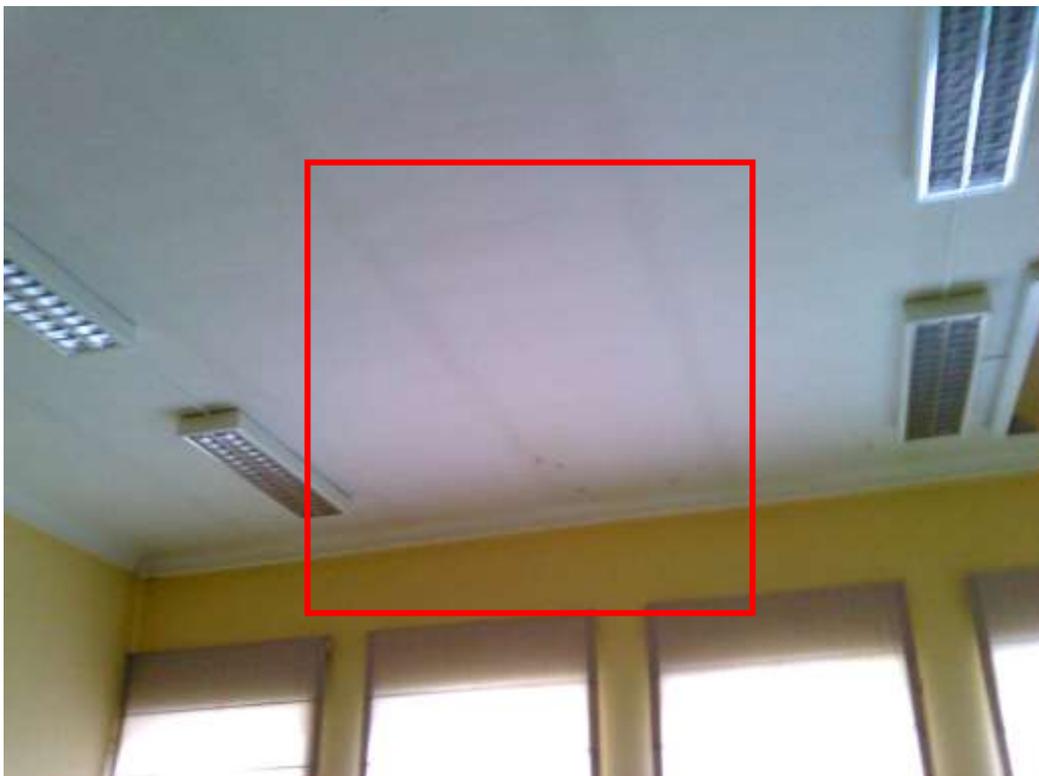
Immagine nel visibile riferita all'immagine all'infrarosso 13.

Immagine all'infrarosso 13 – Particolare del soffitto, con indicazione delle temperature rappresentative. Evidente ponte termico e forte discontinuità di temperatura in corrispondenza alla struttura.
